# AANPAK KOPGEVELS - Oost en West

# PROCES GROTE INGREPEN

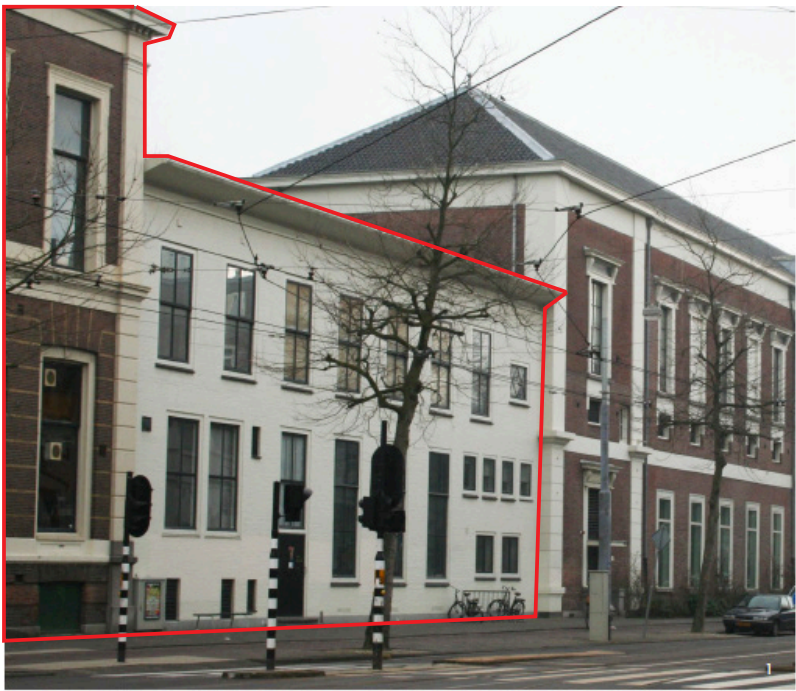
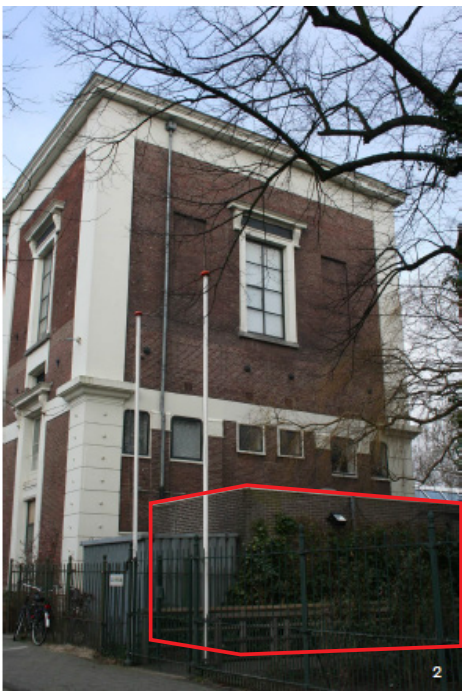
Westkant (L) en Oostkant (R), oude situatie - toegevoegde gebouwen worden gesloopt

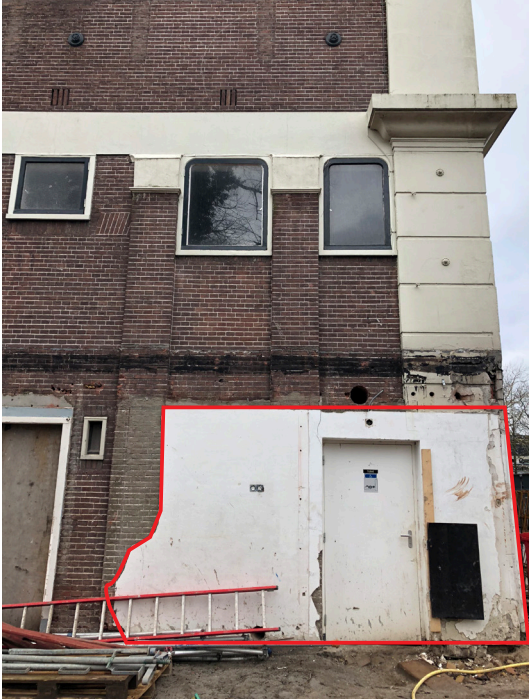
Oostkant na verwijdering aanbouw

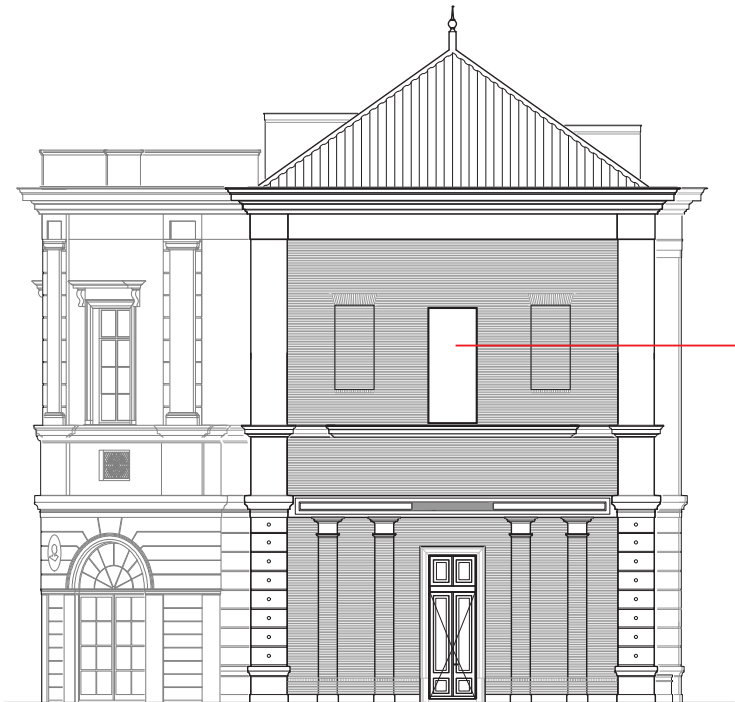
Westkant - nieuwe situatie

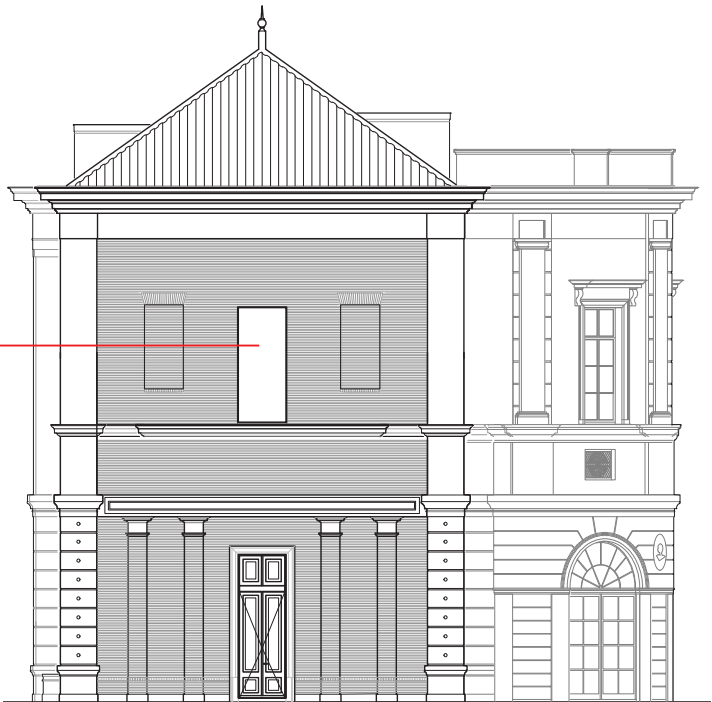
Oostkant - nieuwe situatie

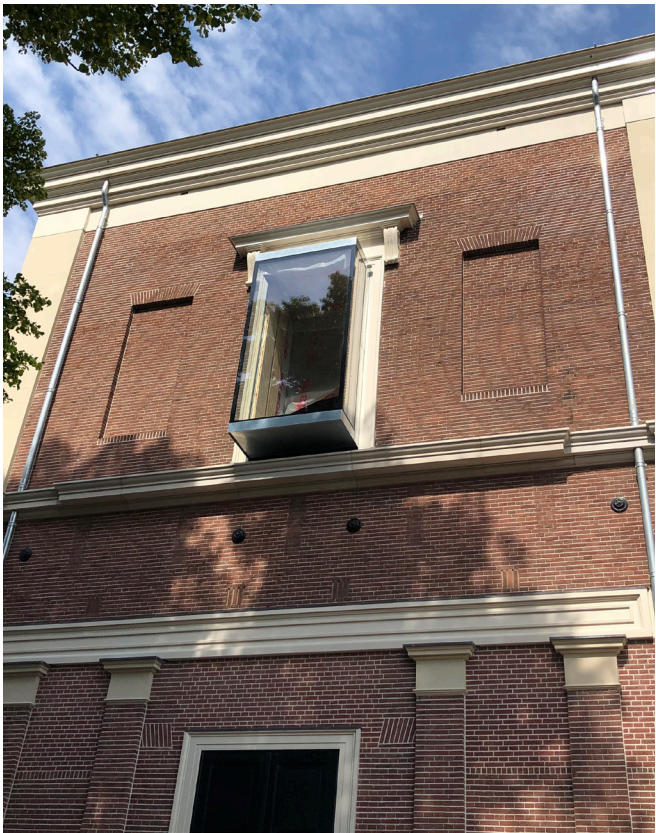
Nieuwe situatie

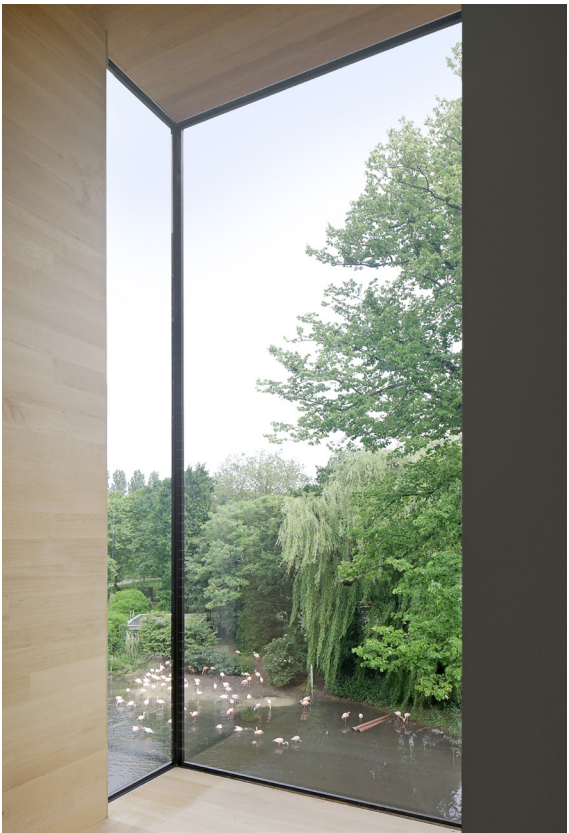
Uitkijkpost Oost

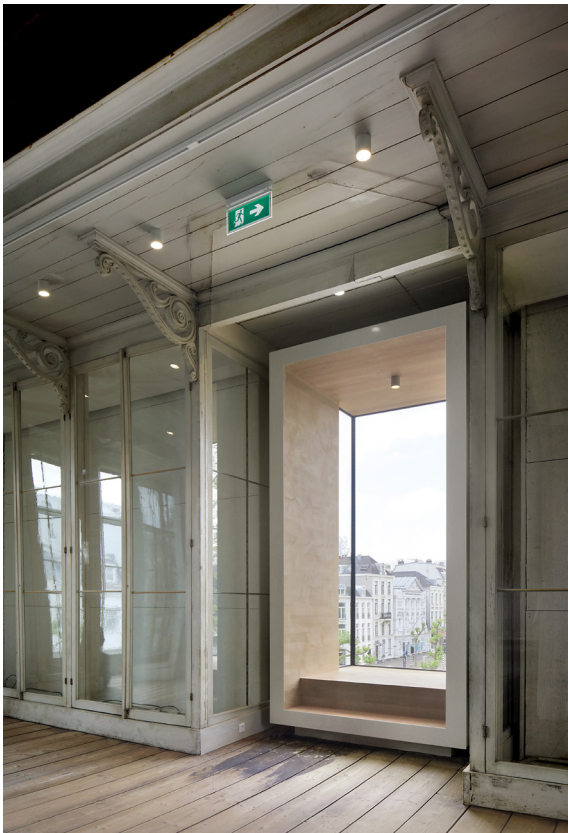
Uitkijkpost West

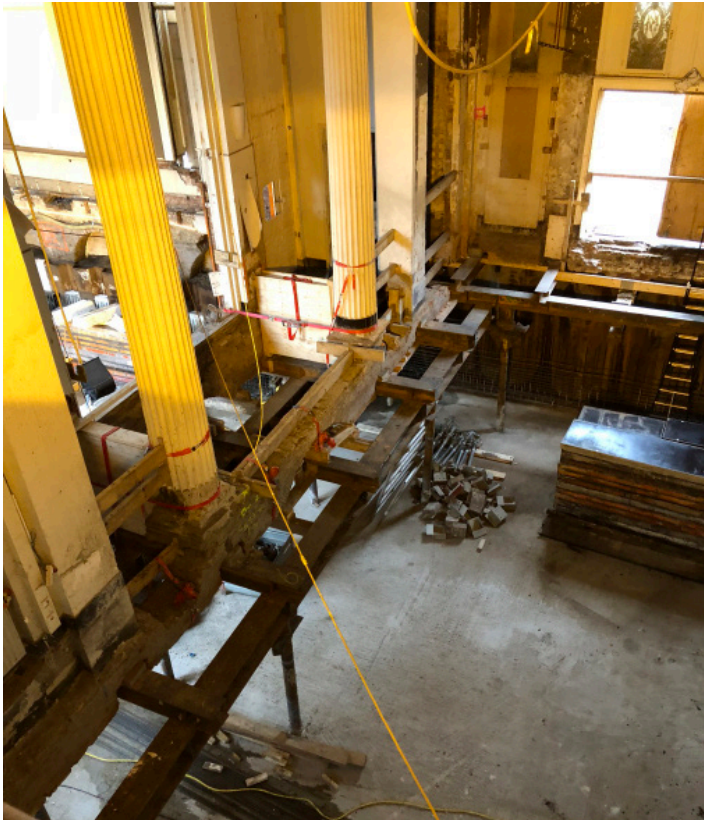
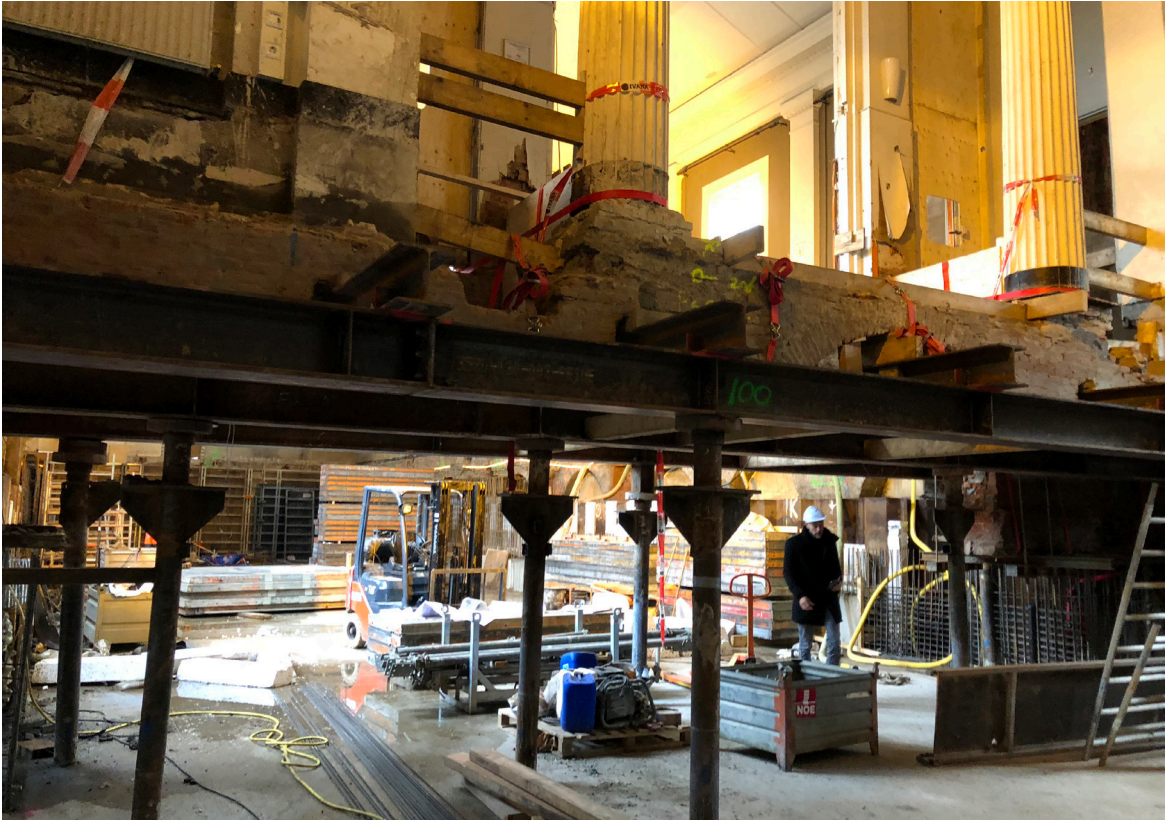
Stalen tafel die de hele rotonde draagt t.b.v. vernieuwing fundering onder de bestaande bouwmuur

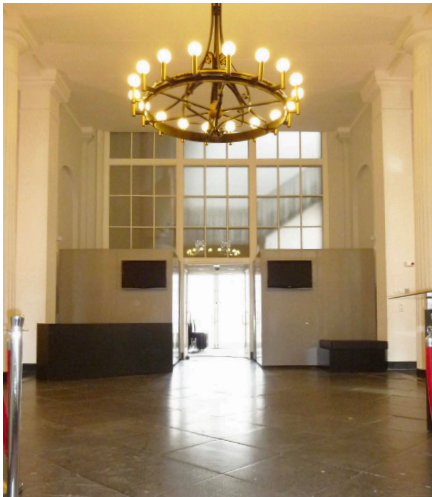
Situatie monumentale trap aangetroffen in 2008

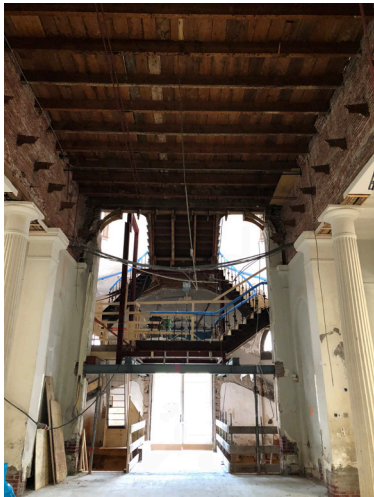
Oude + nieuwe situatie monumentale trap:  
- Toegevoegde wand en verlaagd plafond verwijderd  
- Oversteek kanalen van Oost naar West  
- Herstel kroonlijst / in maat aangepast  
- Teruggehaalde 'seizoennekes'

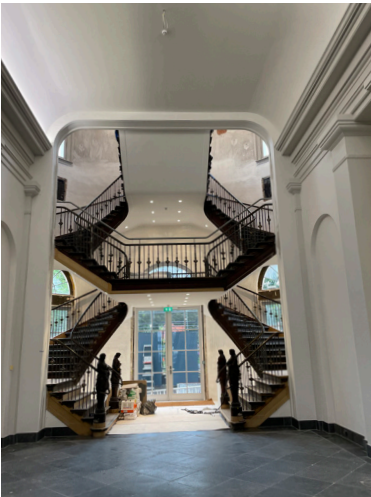
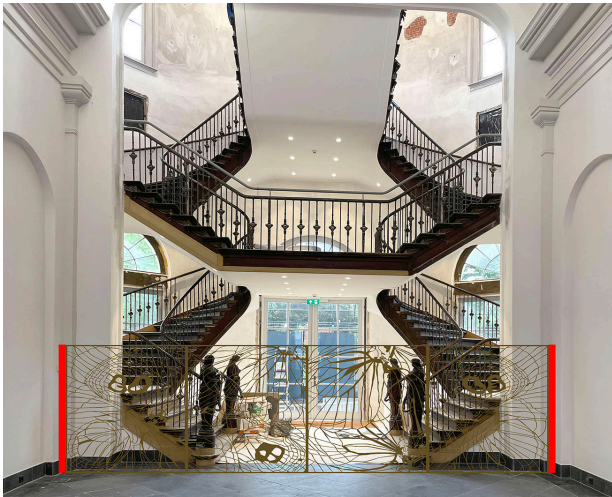
Visualisatie herstelde trap met te openen hek: scheiding tussen de bezoekers van het museum en de zalen

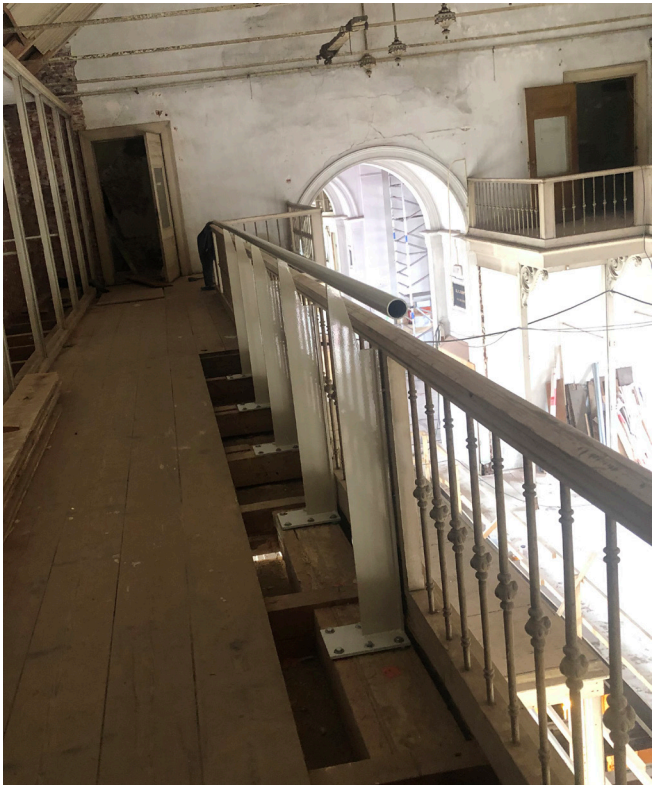
Test verdubbeling leuningen

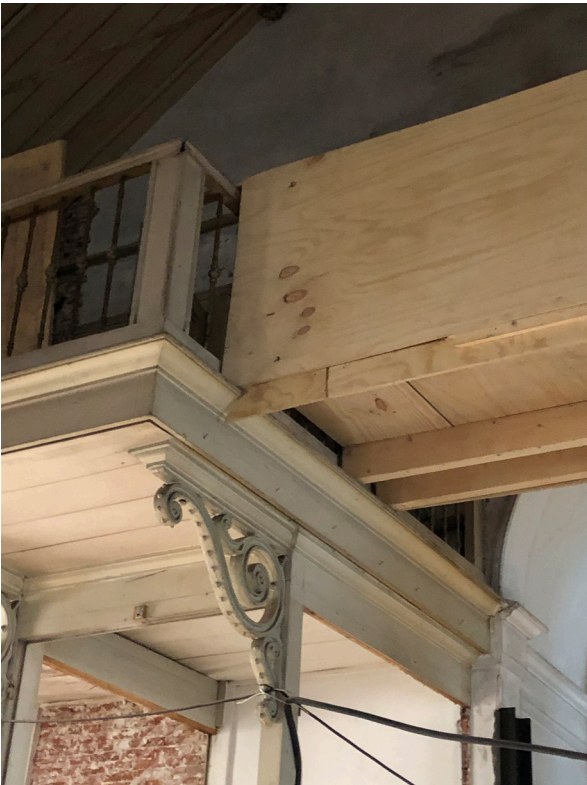
Proef dwarsbrug underlayment

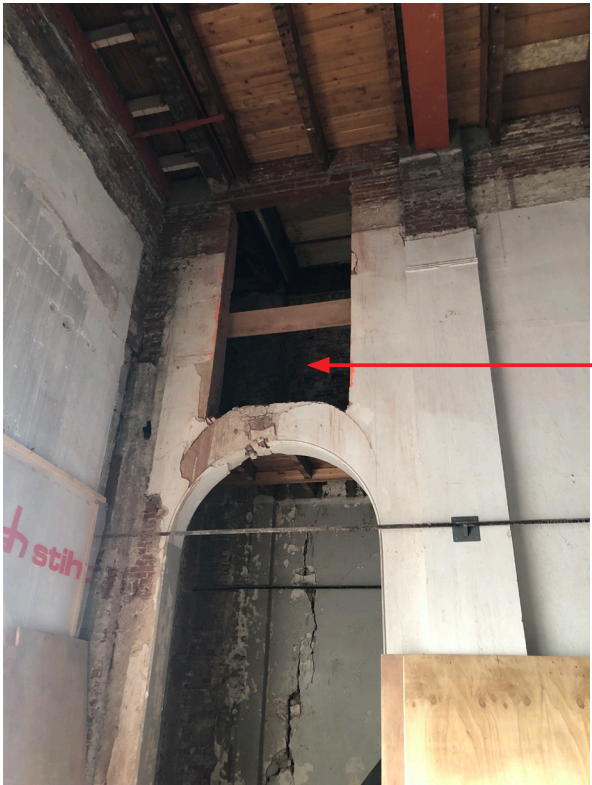
Doorgang grote brug hal verdieping

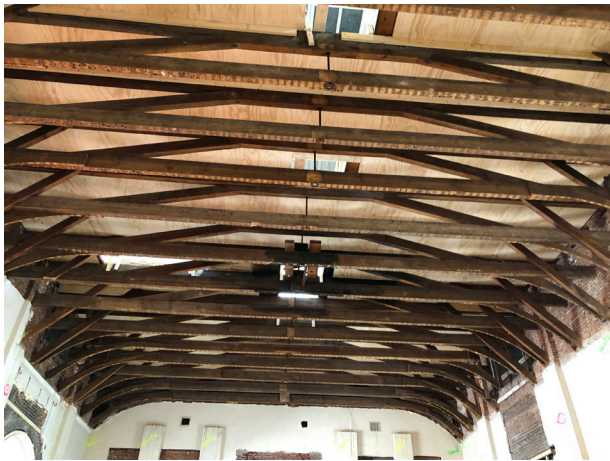
Plafond van van Maurik, nooit eerder zichtbaar. Dubbele balklaag t.b.v. grote overspanning van de zalen.

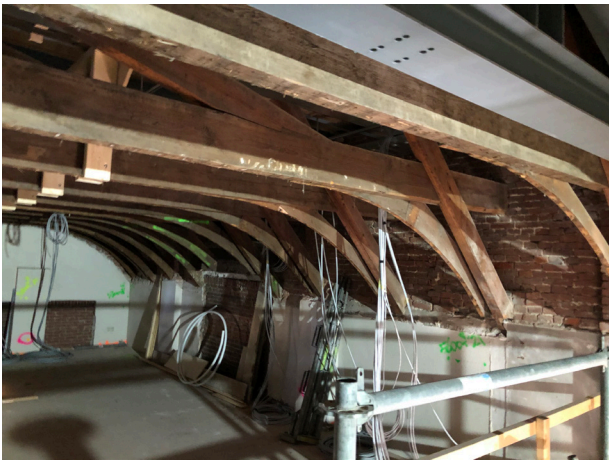
Versterking met stalen liggers van onderuit aangebracht om vloer boven te sparen

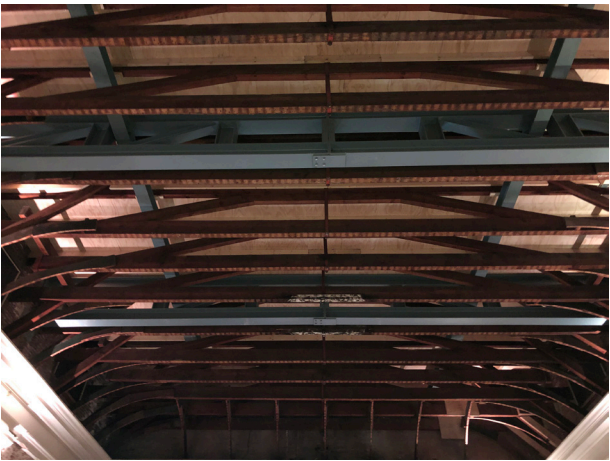
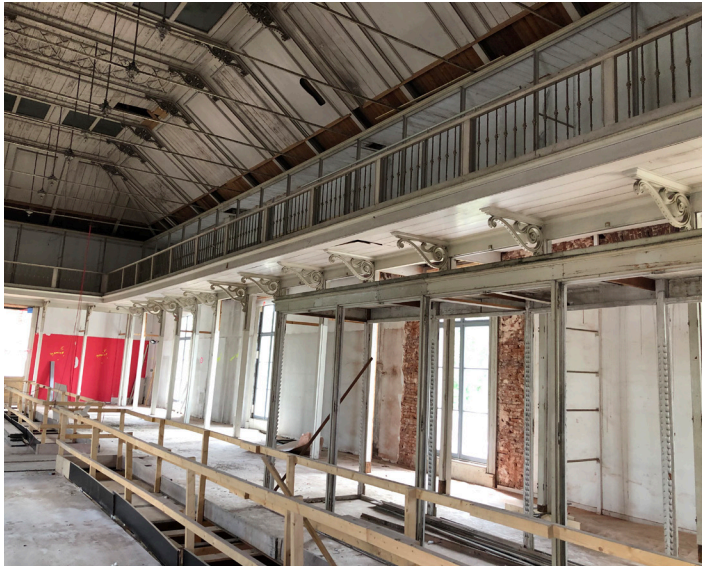
Alle vitrinekasten hebben het gebouw verlaten, het fragiele glas is verdubbeld. Subtiële versterkingen toegevoegd.
