# Monumentale bosvilla

## Amsterdamse School

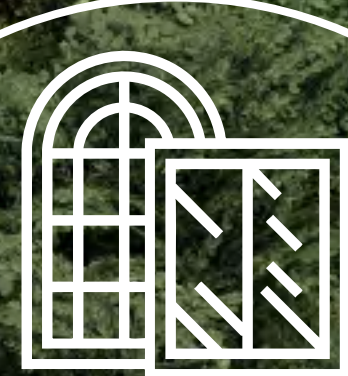
## Stalen kozijnen

Niet originele kunststof kozijnen worden vervangen voor nieuwe stalen kozijnen
