**nieuwe situatie - rust en eenheid in museumbezoek**

het ontwerp bouwt daarbij voort op bestaande kwaliteiten

om het gebouw te verbinden  
met de plek en zijn geschiedenis

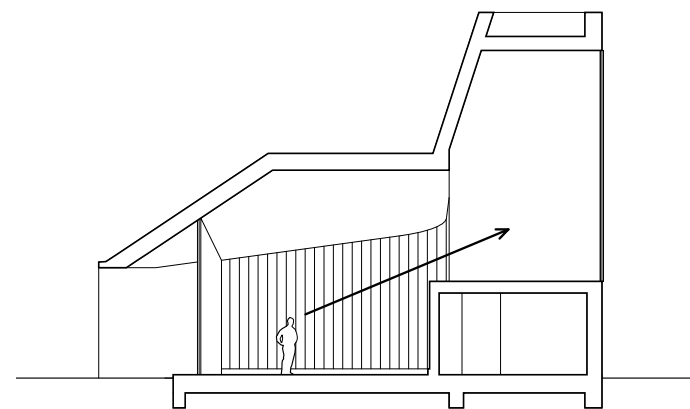
doorsnede A.

A. een hoog venster kadreert het zicht op de bomen

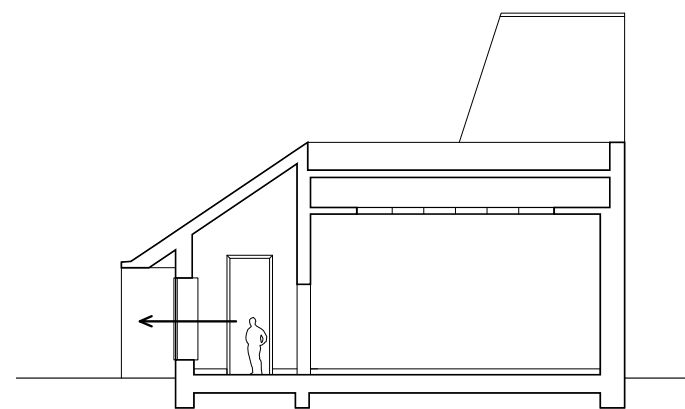
doorsnede B.

B. aan het einde van de route biedt een venster zicht op de monumentale villa - daar waar het 'Singerverhaal' ooit begon

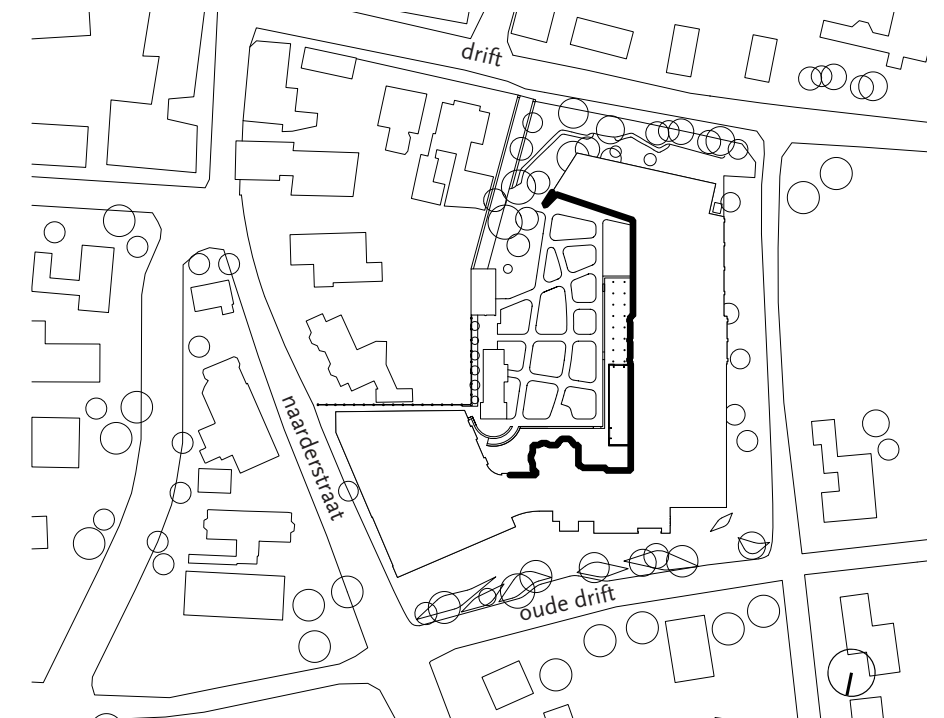
**de tuinkamer als sluitstuk  
van de nieuwe museumroute**

continuïteit in vormen, materialen en sfeer  
is op ambachtelijke wijze tot op het kleinste  
detail doorgezet en verfijnd

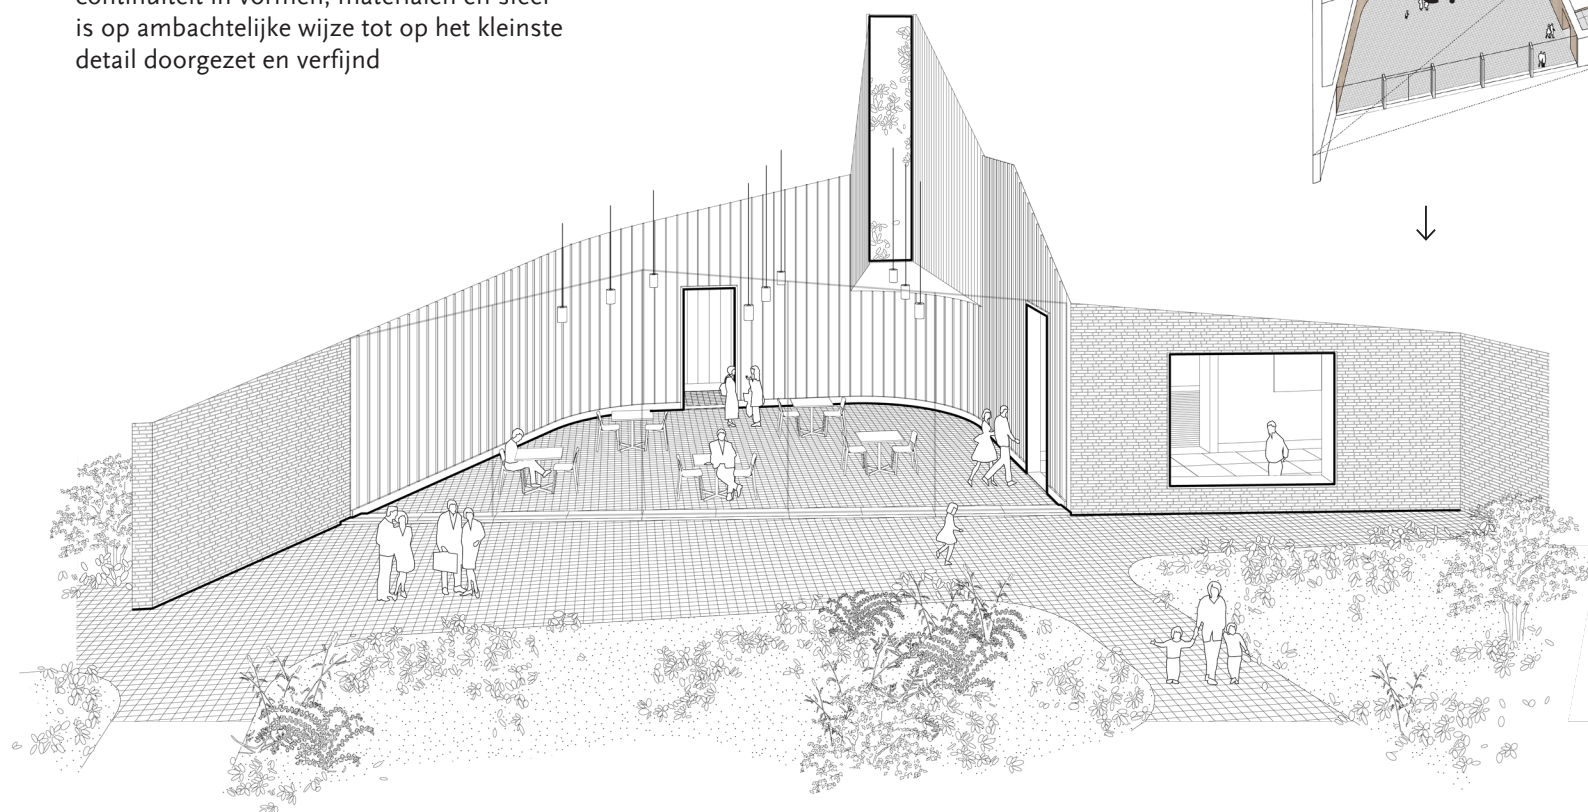
**de nieuwe vleugel  
als resonantie van het bestaande**

het interieur van de nieuwe vleugel en  
het gerenoveerde museumdeel  
zijn elkaars resonantie zodat eenheid in  
het museumbezoek ontstaat
