# 't REIGERSNEST

## NAAR EEN WERKEND LANDGOED

GEVELS NIEUWE SITUATIE BIJGEBOUW BUNKER

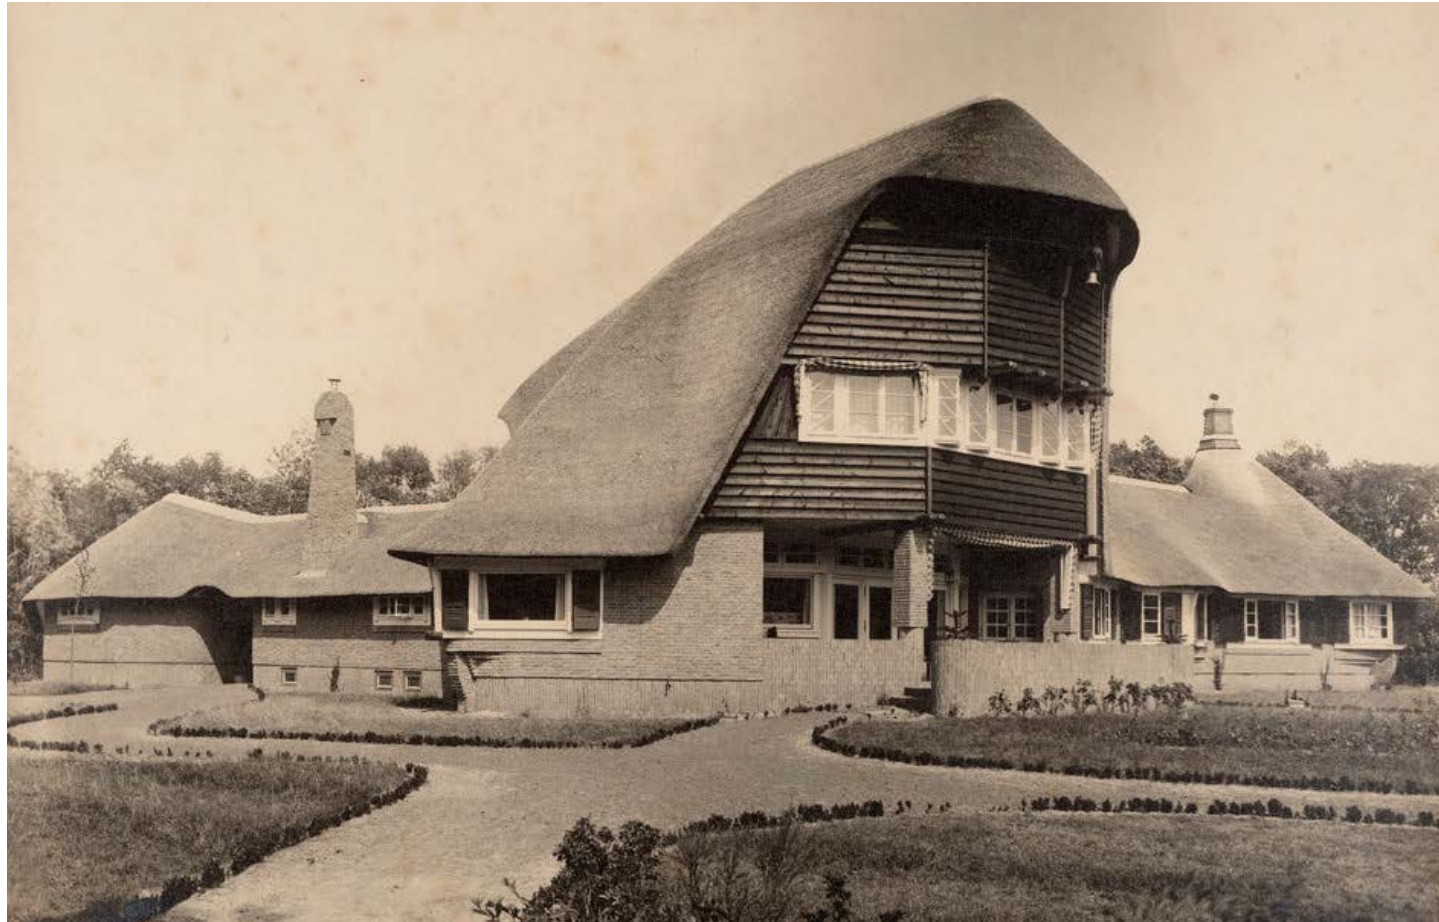
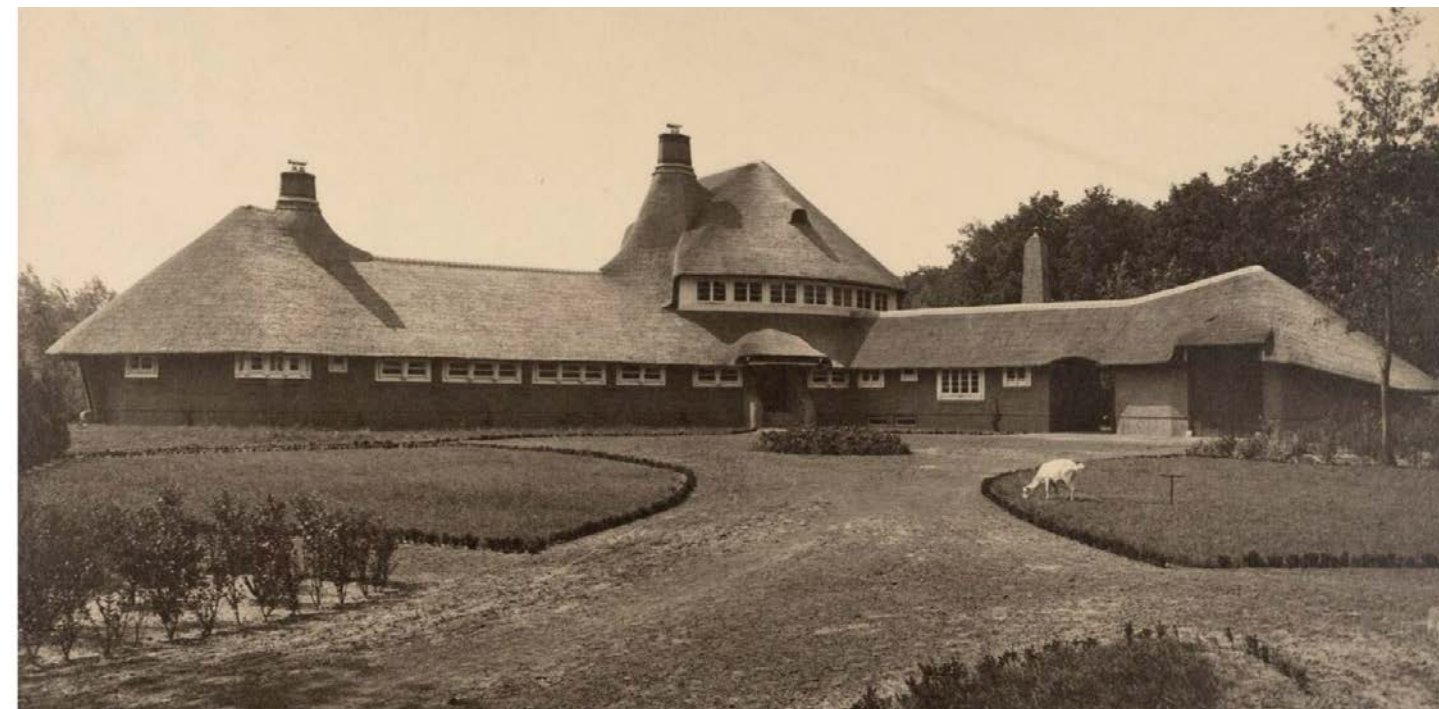
't Reigersnest net na de bouw met zichtbaar de tuinaanleg rondom het huis met het open gazon, de paden langs het huis, sierheesters en jongen parkbomen .  
Foto's door Bernard Eilers 1921 Coll. Het Nieuwe Instituut.

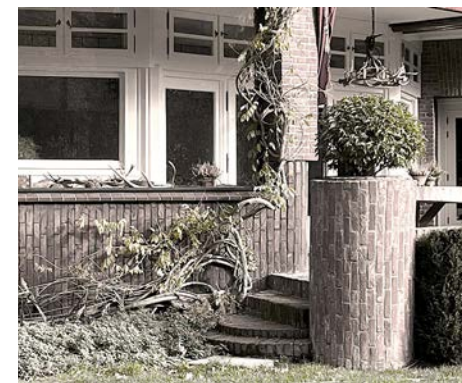
bakstenen pint van 20mm terugliggend staand metselwerk

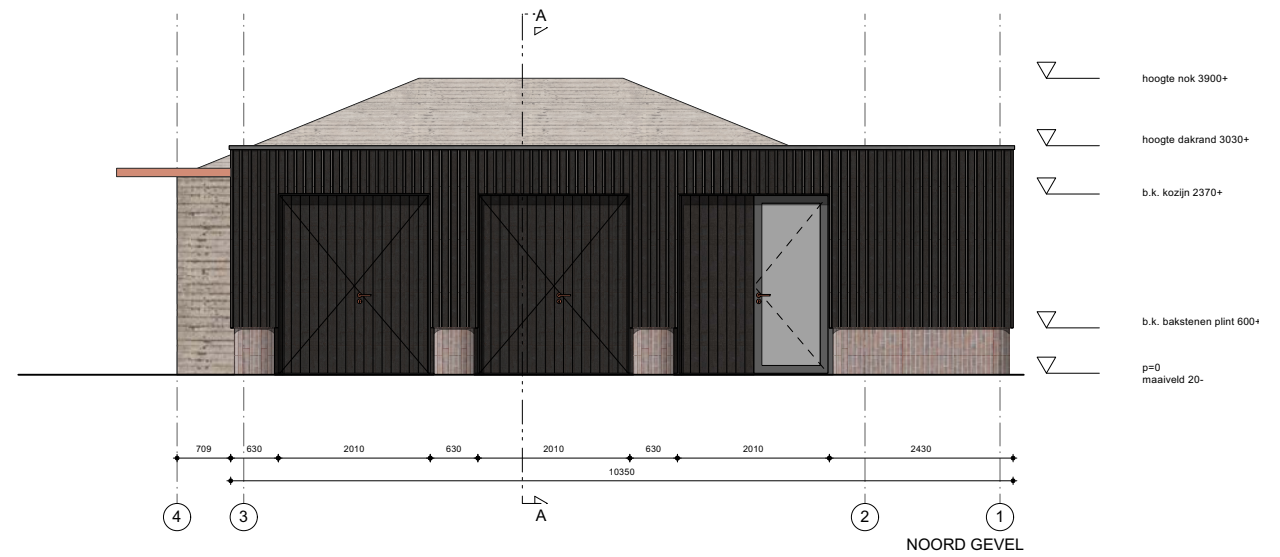
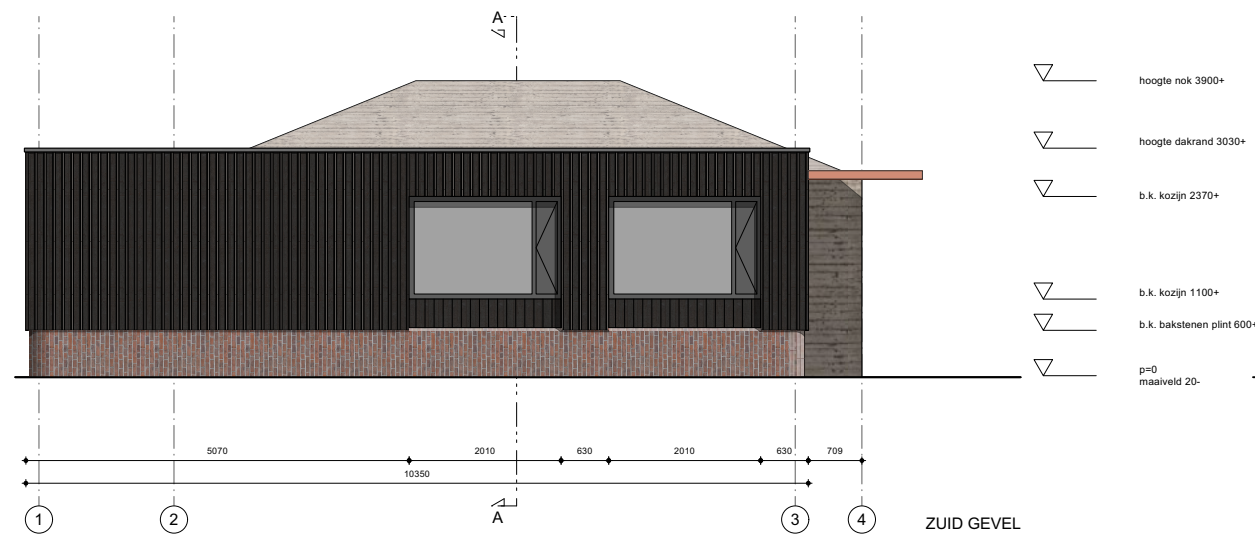
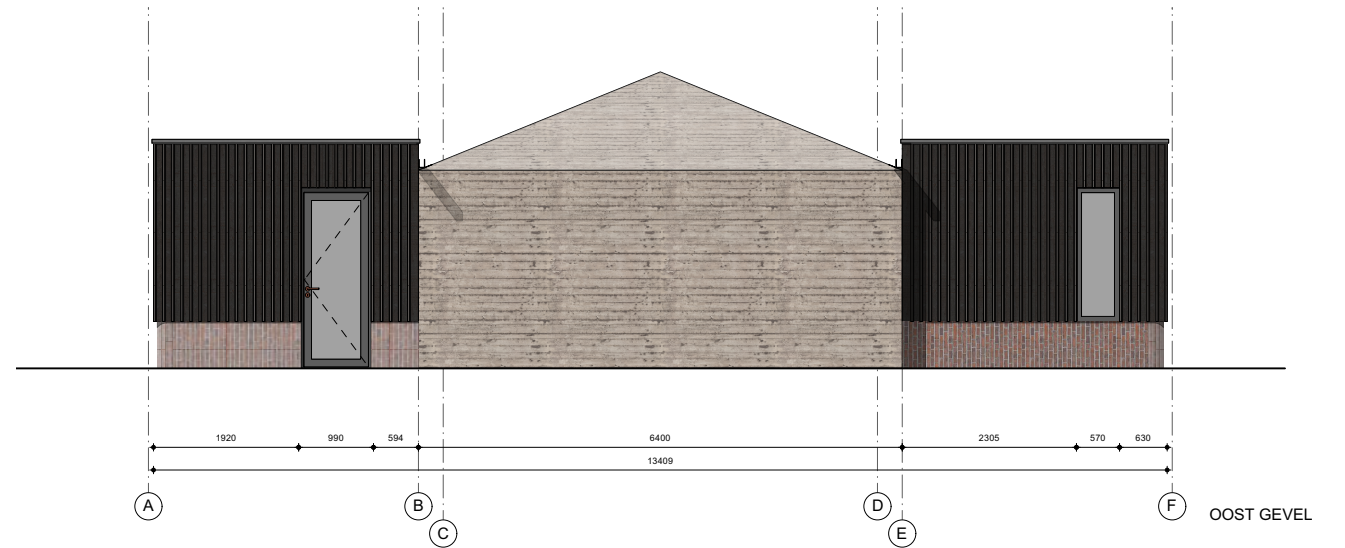
- Dak:
- dakrand zinken kraal
  - kleur zwart
  - h.w.a. cortenstaal

- Gevels:
- opdekwerk van verticale houten geveldelen

- Deuren & kozijnen:
- stalen kozijnen Jansen - Janisol arte 66 o.g.
  - stalen deuren Jansen o.g.
  - in kleur zwart
  - voorzien van stoere stalen greep, n.t.b.

- Metselwerk plint:
- conform woonhuis roodbruin genuanceerd
  - 600 mm staand metselwerk
  - 30 mm terugliggend
  - voorzien van afgeronde hoeken
  - voeg platvol kleur ntb
  - Ter plaatse van onderdorpel raamkozijnen:
  - voorzien van vormstenen
  - bovenzijde geïmpregneerd

hoogte nok 3900+

hoogte dakrand 3030+

b.k. kozijn 2370+

b.k. bakstenen plint 600+

p=0  
maaiveld 20-

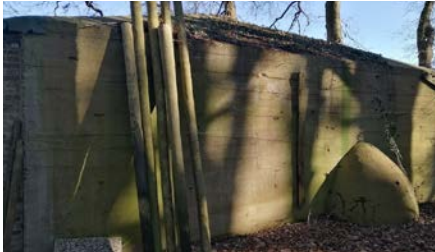
stoere betonnen bunker

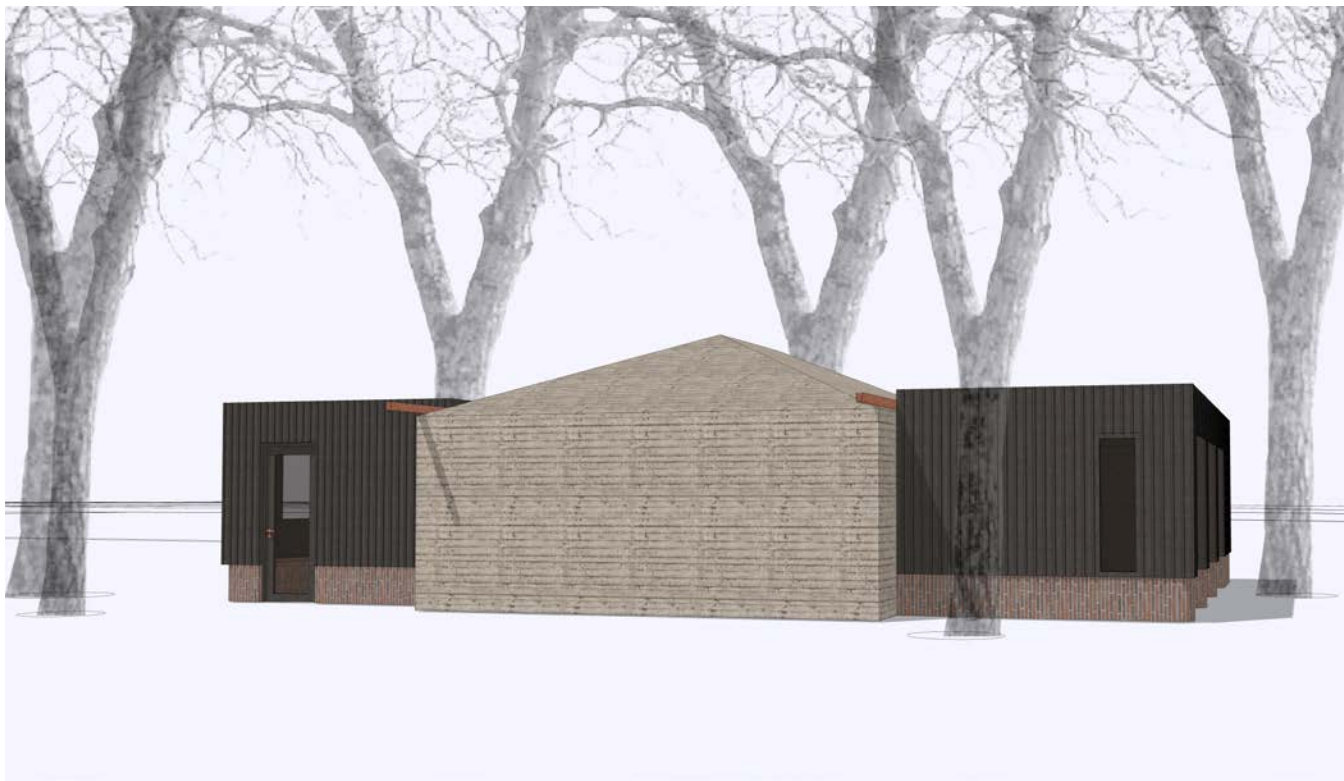
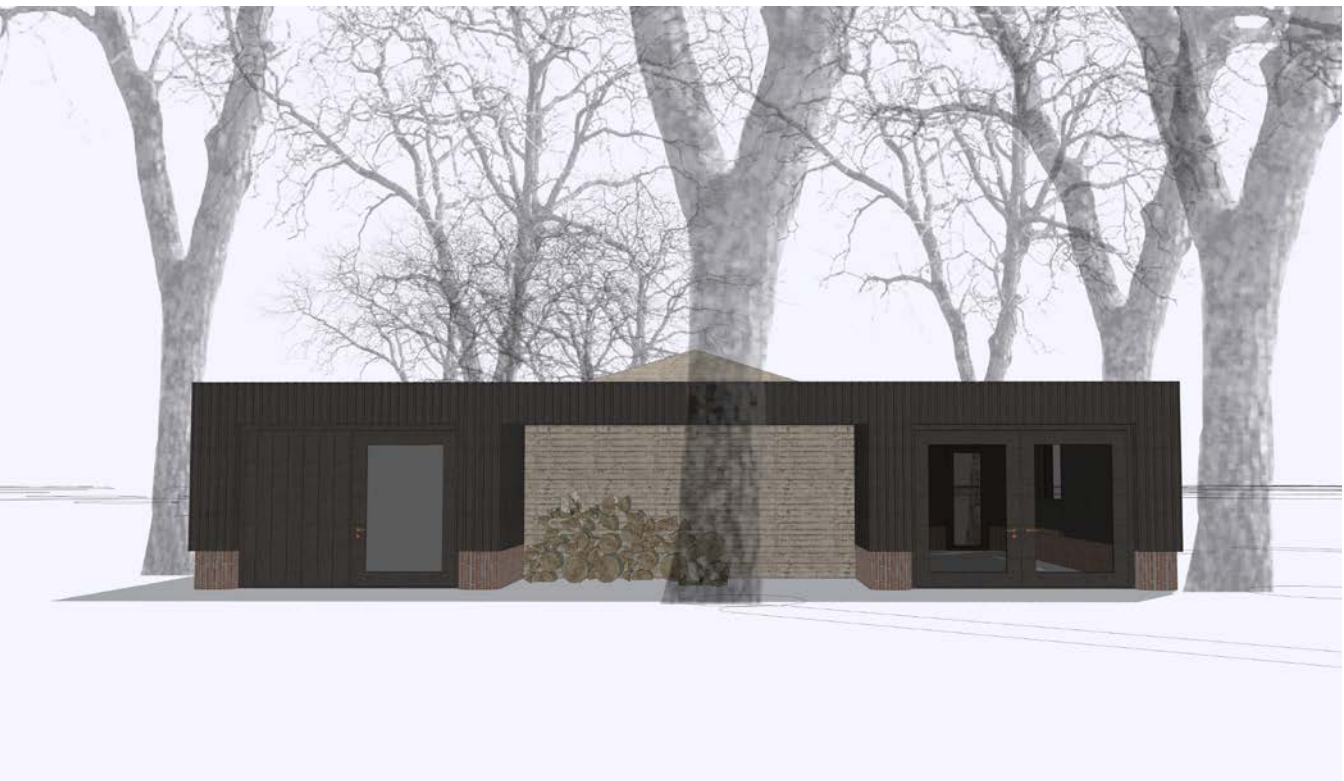
PERSPECTIEF VANAF HET ZUIDEN GEKEKEN \_ NIEUWE SITUATIE BIJGEBOUW BUNKER

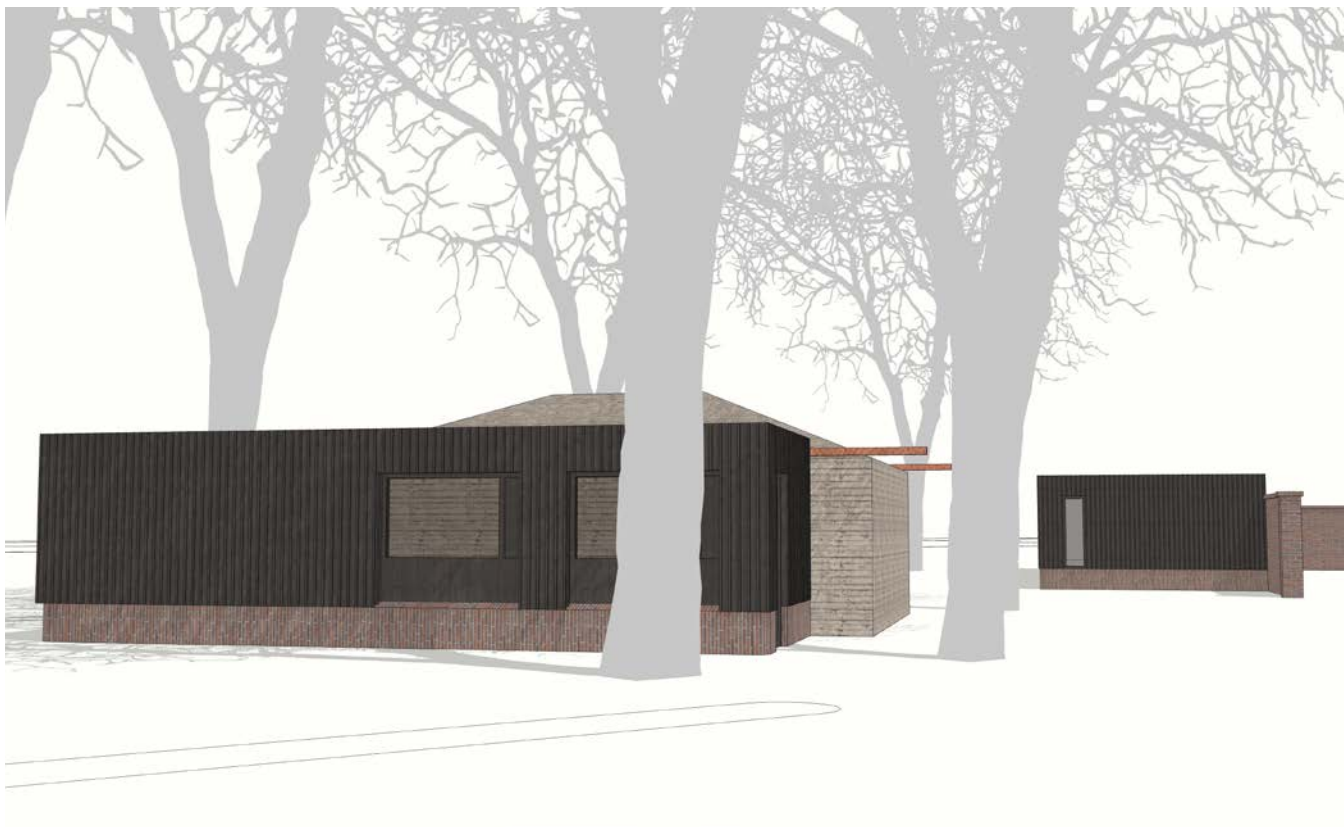
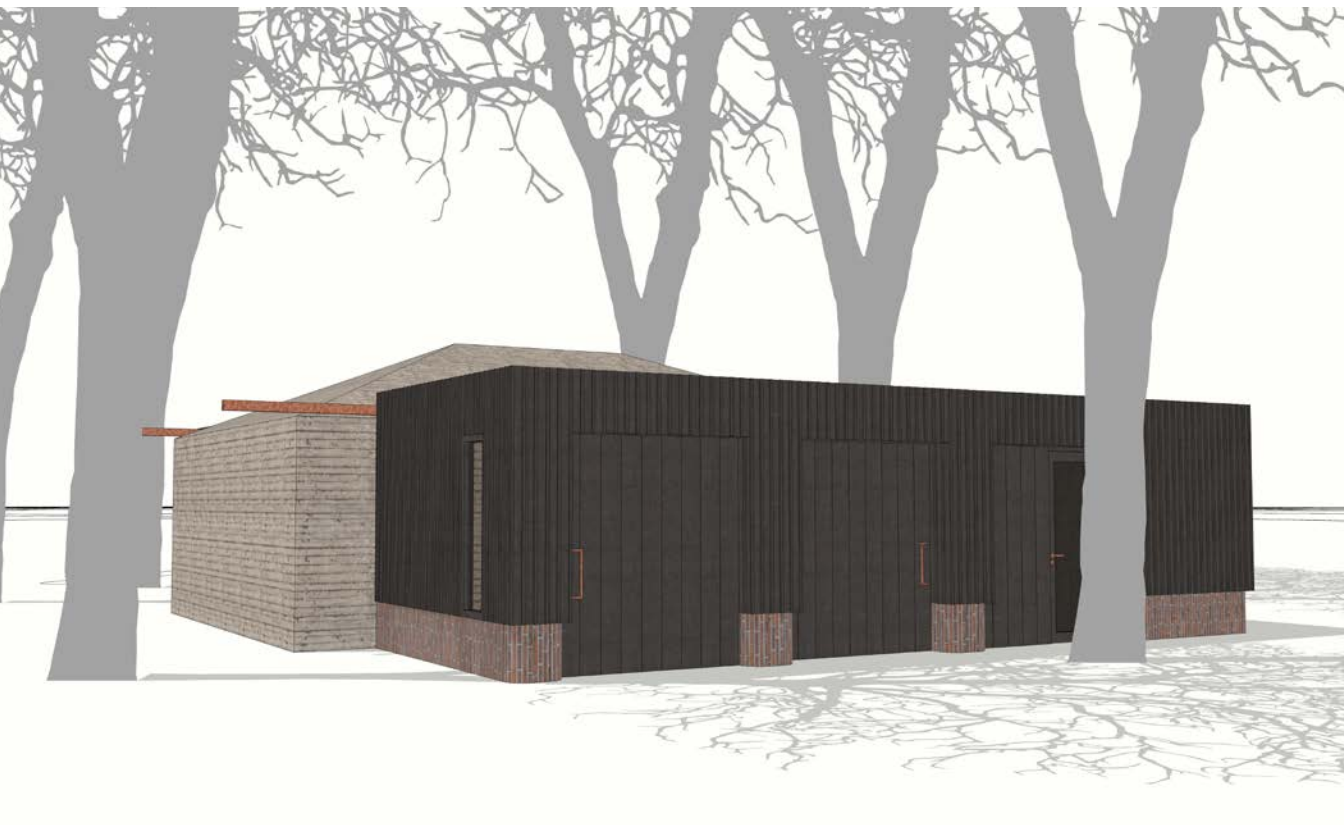
DOOR TERUGPLAATSING VAN DE AANBOUWEN IS BUNKER ALS VOLUME BETER ZICHTBAAR: PERSPECTIEF VANAF HET NOORDEN GEKEKEN \_ NIEUWE SITUATIE BIJGEBOUW BUNKER
